境川金森調節池工事における
杭打ち機転倒事故

経緯および再発防止対策

1. 境川金森調節池工事 相模原市側作業ヤード 事故発生場所：神奈川県相模原市南区 上鶴間本町9丁目地先 事故日時：令和元年6月14日午前11:04

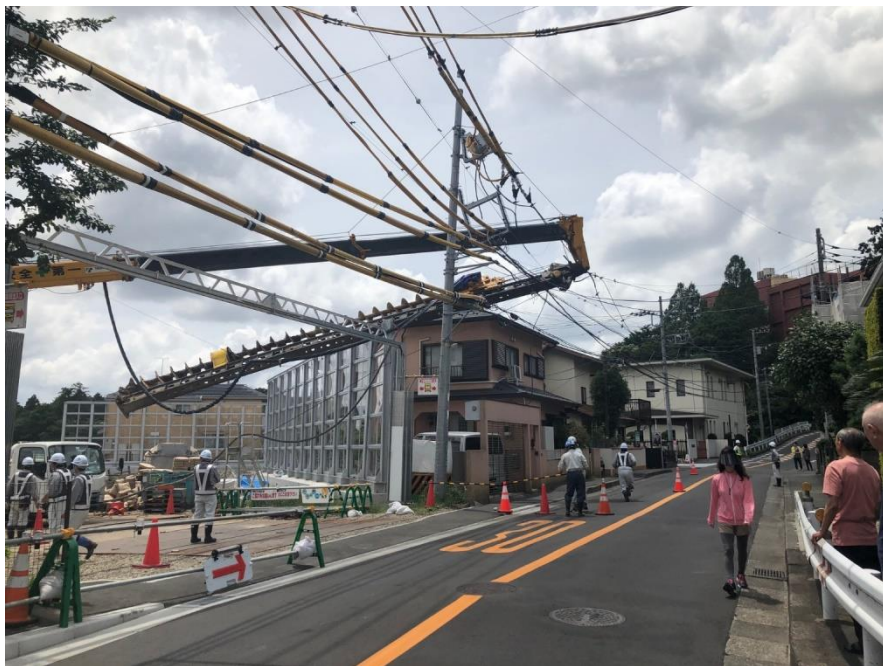
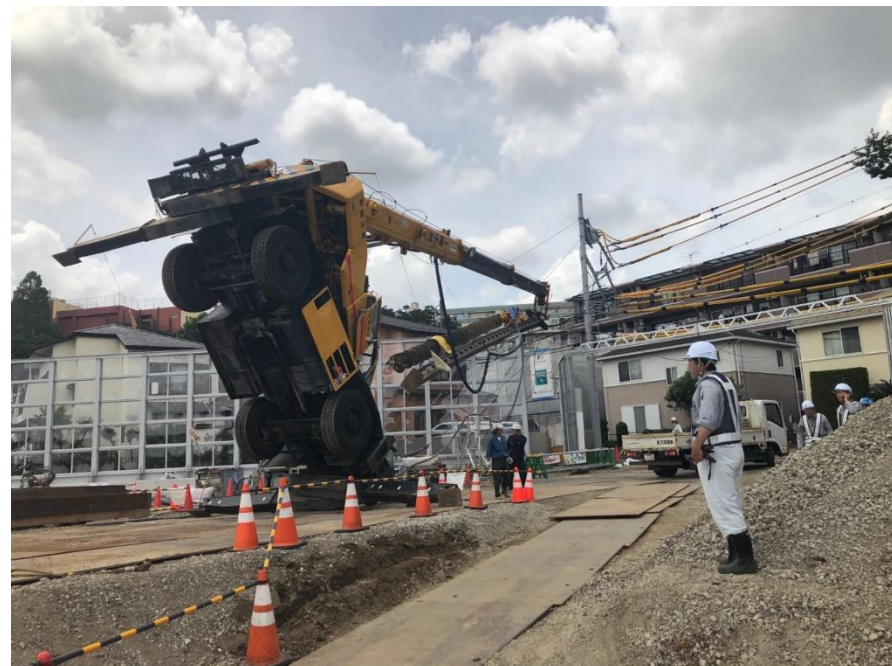
相模原市側作業ヤード 杭打ち機の転倒事故状況

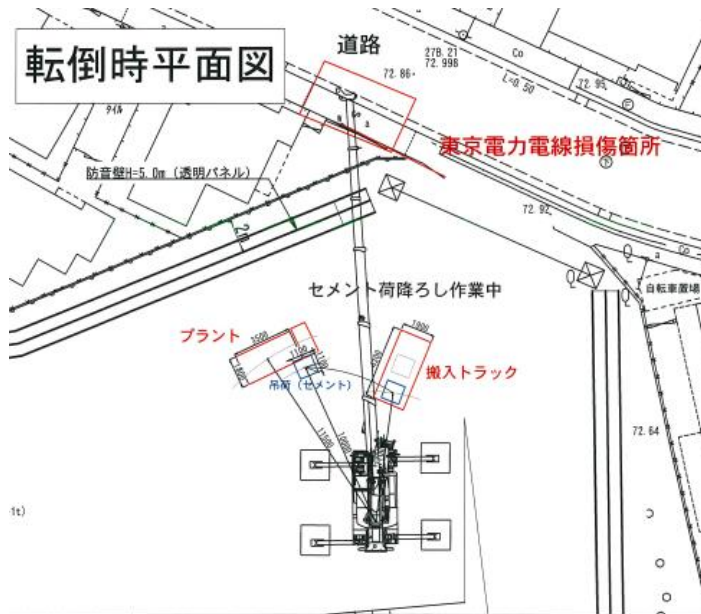
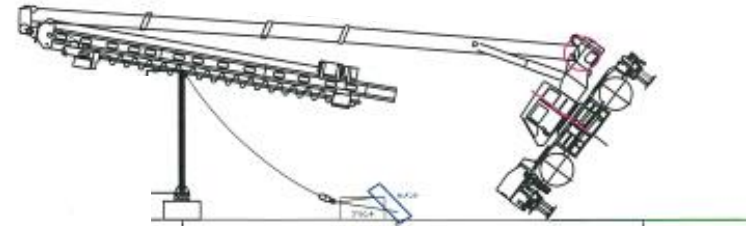
セメント荷卸し転倒後（断面図）

※杭打ち機にてセメント（1 t）をトラックから、計画最大作業半径を守らず、プラントに置こうとし、バランスを崩して転倒した。

- ・ブームを下げながら旋回していたところ、作業半径の限界に達してしまい、ブームが止まったことにより、杭打ち機がバランスを崩して転倒した。

- ・作業計画書について、オペレーターへの周知徹底が不十分であった。

- ①杭打ち機の装置リミッターで、作業半径の上限を安全側に設定する。
- ②のぼり旗・カラーコーン・ポールにて、設定した作業半径を明示する。

- ③杭打ち機では吊り作業をしない。
- ④資機材吊込みには、移動式クレーンを使用する。
- ⑤架空線・民家の位置を表示する看板を設置して、注意喚起する。

- ①杭打ち機の作業にあたっては、
架空線・民家方向に旋回させない。
- ②ブームの操作については細心の注意
を払う。
- ③作業計画書を現地に掲示して、
作業員全員が常に意識できるように
する。
