境川金森調節池工事における
杭打ち機転倒事故

経緯および再発防止対策

1. 境川金森調節池工事 相模原市側作業ヤード 事故発生場所：神奈川県相模原市南区 上鶴間本町9丁目地先 事故日時：令和元年6月14日午前11:04

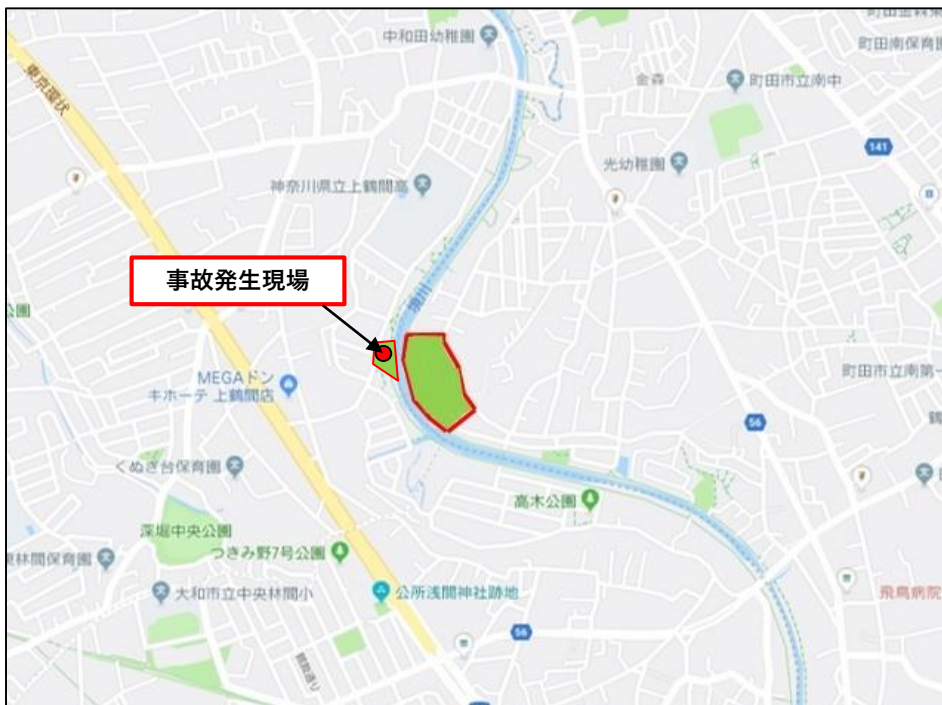
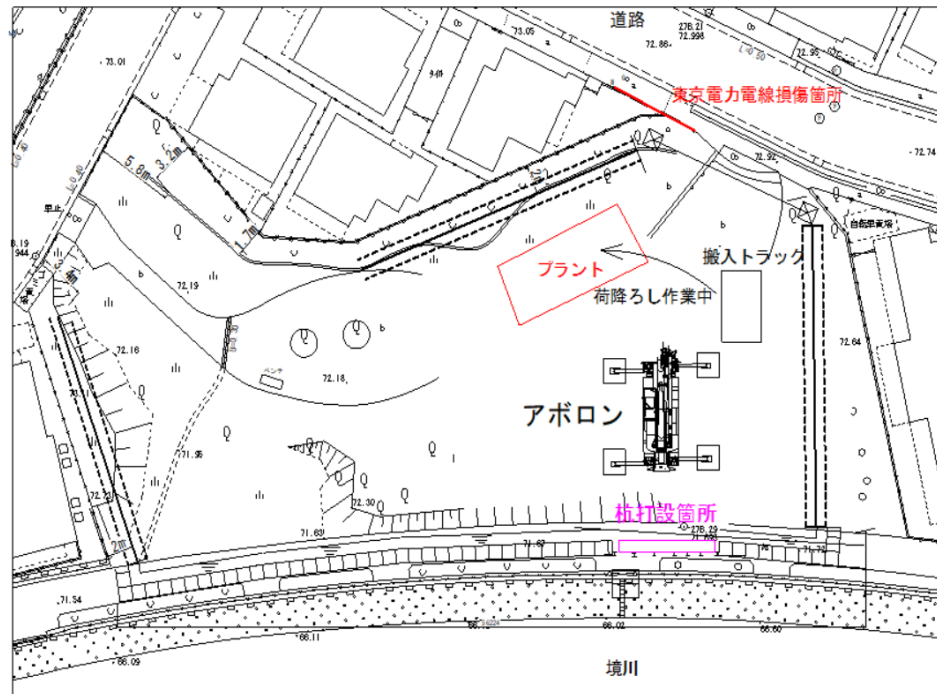
相模原市側作業ヤード 杭打ち機の転倒事故状況

※杭打ち機にてセメント（1 t）をトラックから、計画最大作業半径を守らず、プラントに置こうとし、バランスを崩して転倒した。

- ・ブームを下げながら旋回していたところ、作業半径の限界に達してしまい、ブームが止まったことにより、杭打ち機がバランスを崩して転倒した。
